**Escuela de Arquitectura  
Laboratorio de Edificación**

Informe N°: 14688.12  
Página 1 de 7

Arqueta de polipropileno armada con estructura de acero galvanizado, sin fondo, de dimensiones interiores 80x80x80 cm.

Supervisión de ensayo a compresión de la arqueta enterrada en sus instalaciones y con su equipo de ensayo.

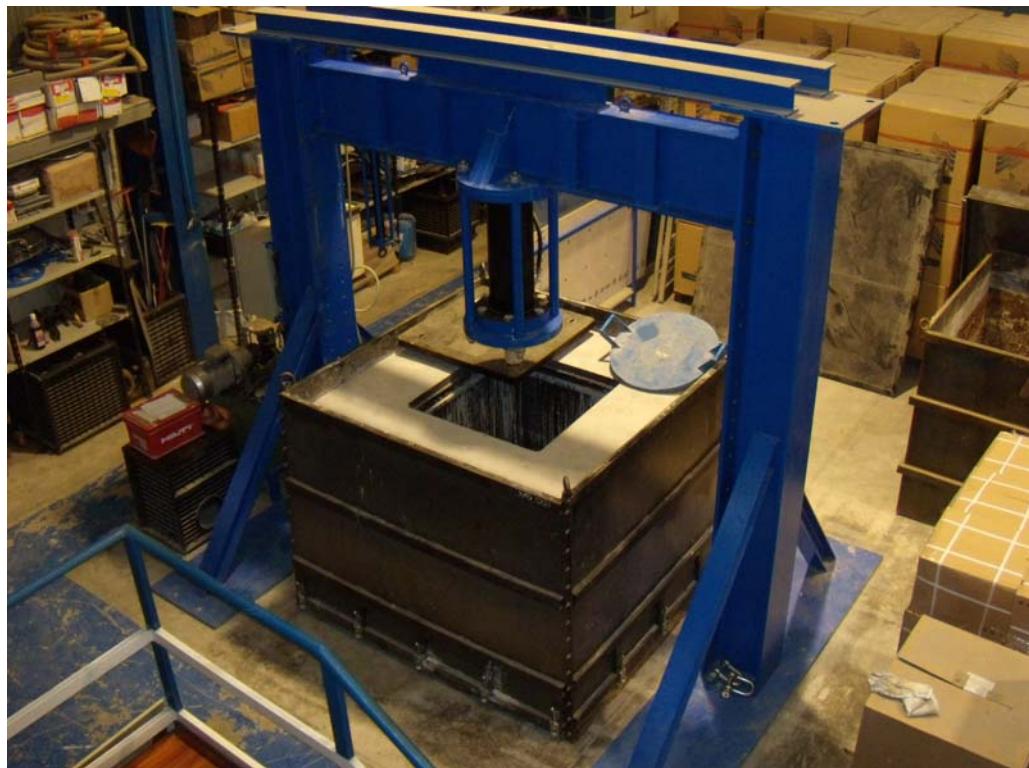
Conjunto a ensayar y equipo de ensayo

Se realizó el ensayo según las normas indicadas en el apartado anterior, utilizando un pórtico con cilindro hidráulico de 40 t de capacidad, y como elemento de medida una célula de carga (marca Transductec, modelo CP-2, nº de serie 185665) de 50 t de capacidad y resolución de 1 kp.

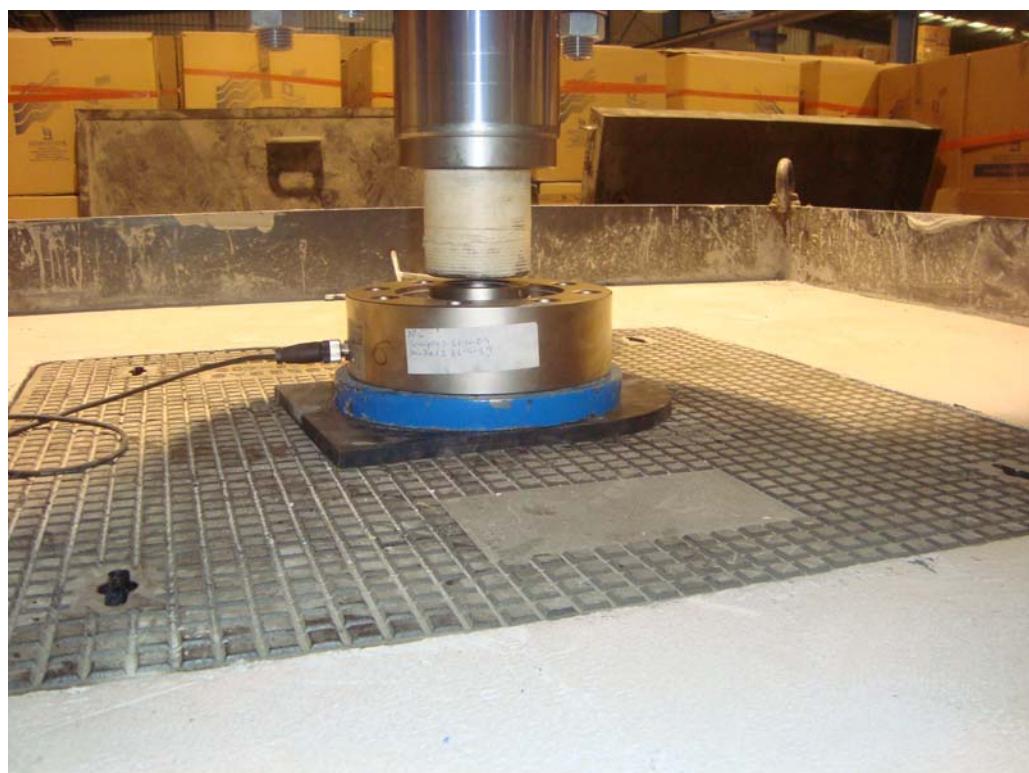
Detalle zona aplicación de la carga y célula de carga

Sobre la tapa de fundición se colocó una lámina de neopreno y un plato de acero de 25 cm. de diámetro, y sobre él la célula de carga. A continuación se aplicó una carga de unos  $16.500 \pm 150$  kp. Se mantuvo durante 15 minutos y, tras proceder a la descarga, se realizó la inspección ocular del interior de la arqueta armada.

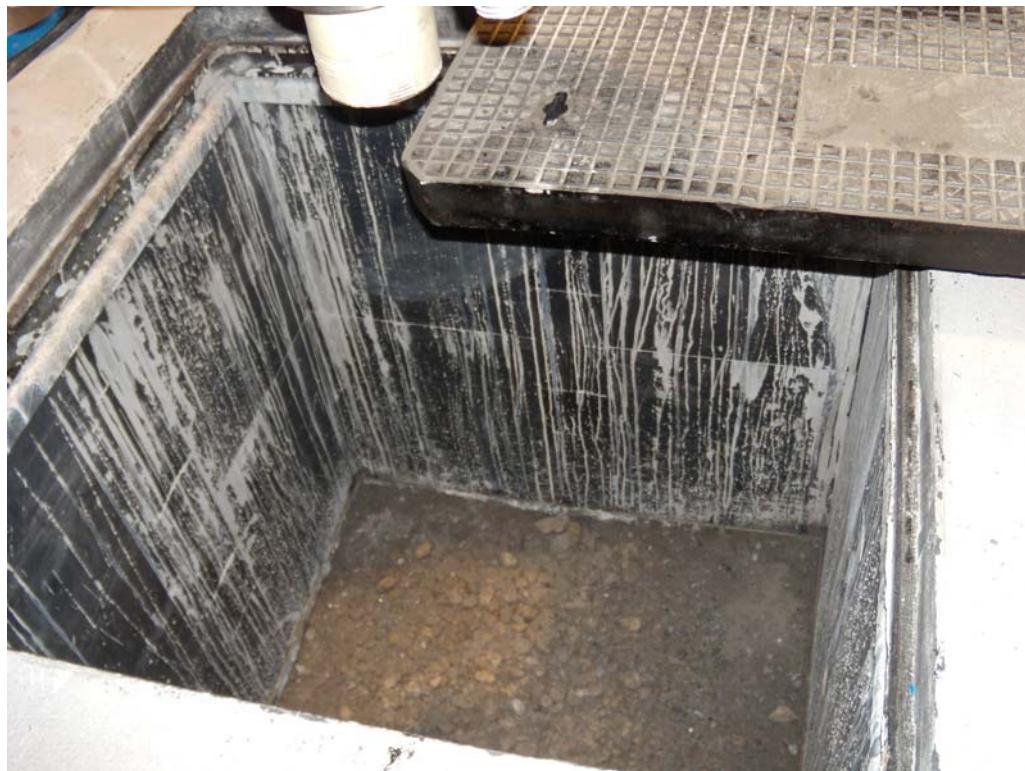
Interior arqueta tras aplicar la carga de 16.500 kp.

Los resultados obtenidos son los siguientes: **Sin defectos visibles**.

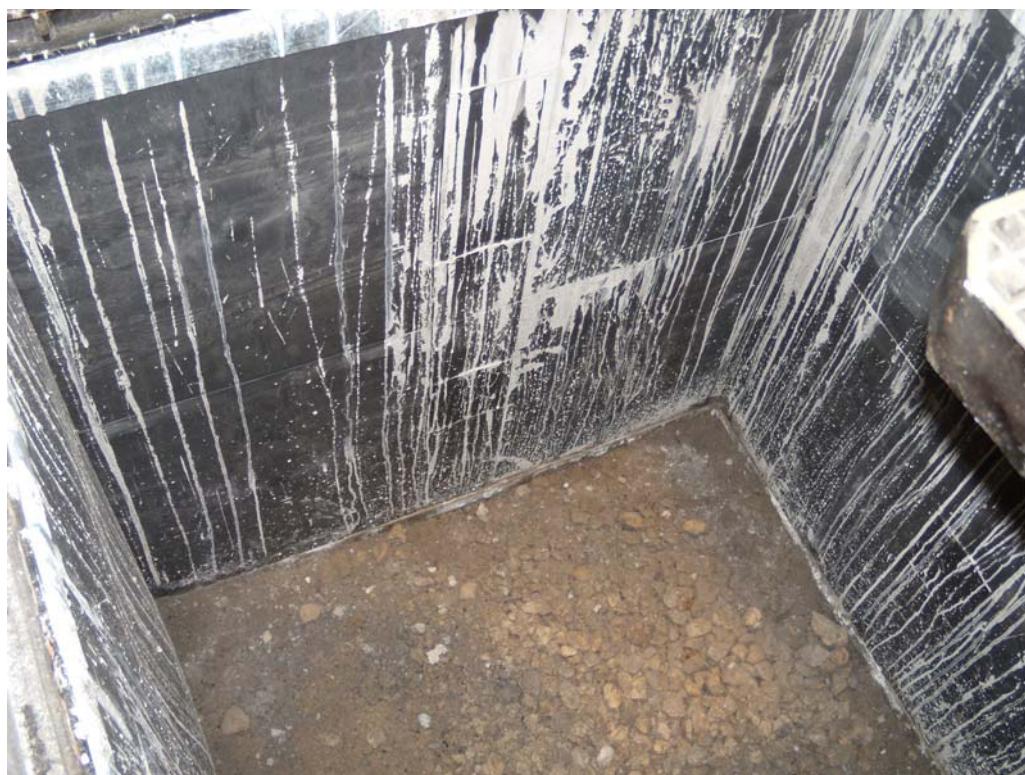
Interior arqueta tras aplicar la carga de 41.800 kp.

A continuación se volvió a cargar la arqueta armada hasta llegar al tope del equipo (41.800 kp) sin producirse la rotura de la misma. Tras descargar se procedió de nuevo a la inspección ocular del interior de la arqueta armada **no apreciando ningún defecto visible**.
